# Provisionalização de prótese fixa implantossuportada em caso de perda do implante intermediário

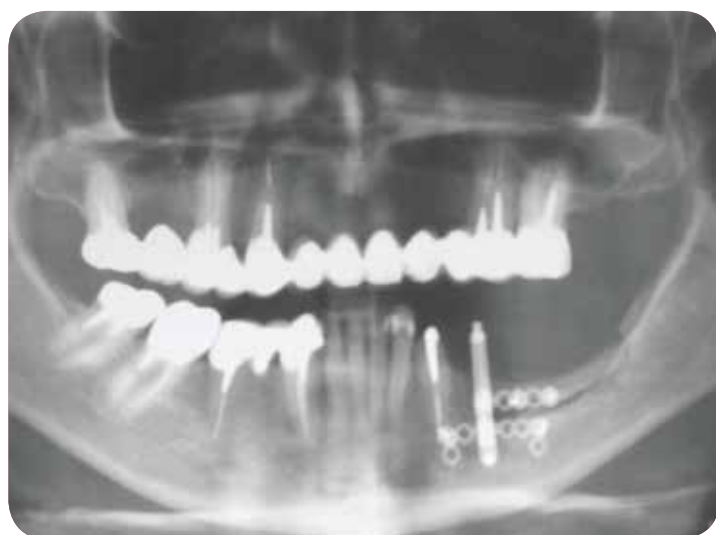
**Figura 1**  
Radiografia panorâmica com procedimento de distração osteogênica em fase de execução.

prótese sobre implantes. Todas as dúvidas e questionamentos sobre os tratamentos possíveis foram sanadas e o paciente optou pelos implantes. No entanto, pela debilidade óssea na área, foi necessário procedimento de distração osteogênica prévio, no intuito de ganho de tecido ósseo em altura (figura 1). Na então ocasião, pós-distração osteogênica realizada e ganho de osso no sentido vertical, o caso foi estudado e analisado, sendo feitos três implantes. Aguardado o tempo de osseointegração, tais implantes foram reabilitados com prótese fixa metalocerâmica parafusada (figuras 2 e 3).

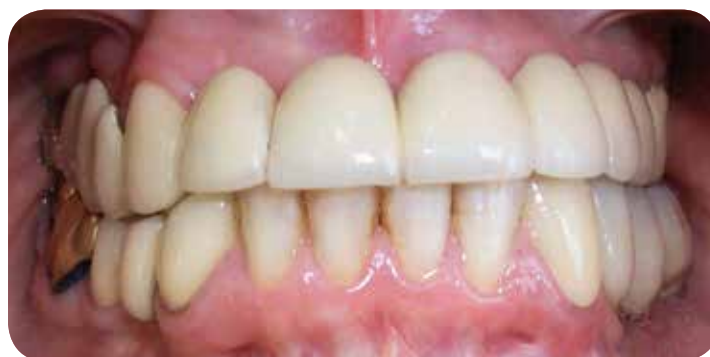
**Figura 2**  
Arcada em oclusão no ano de 2003 após a confecção do trabalho.

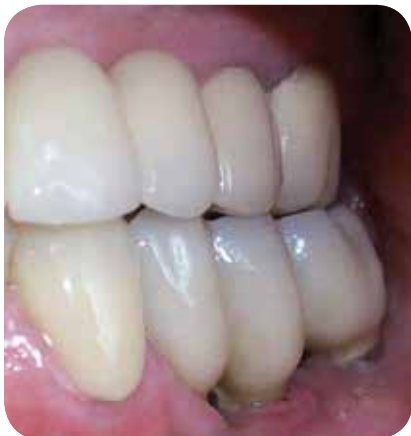
**Figura 3**  
Área específica posterior mandibular esquerda com prótese fixa sobre implantes instalada no ano de 2003.

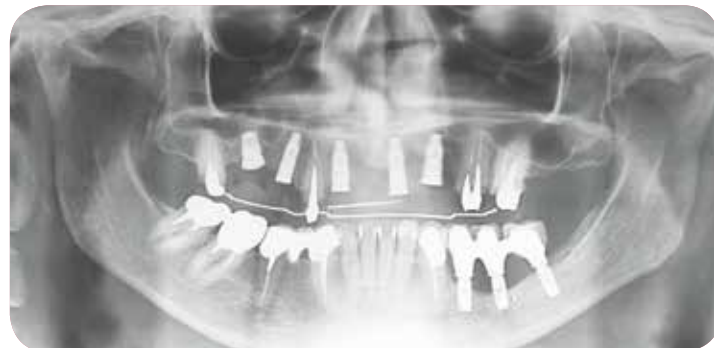
**Figura 4**  
Radiografia panorâmica realizada pelo paciente no ano de 2009.

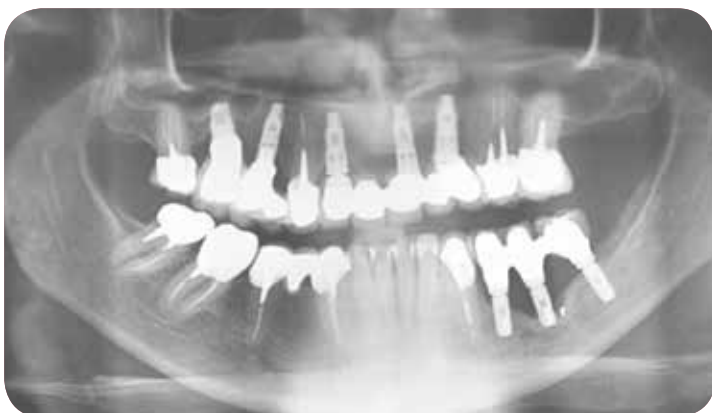
**Figura 5**  
Radiografia panorâmica realizada pelo paciente no ano de 2012.

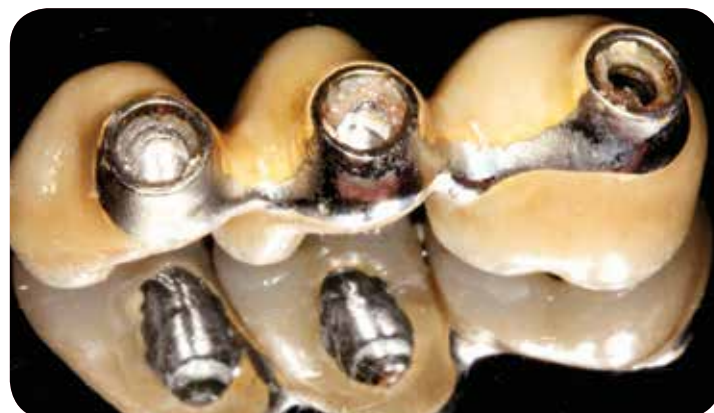
Optou-se, então, pela remoção da prótese fixa, a qual, após tal procedimento realizado, foi constatada com considerável depósito de resíduos na área cervical de assentamento aos implantes, principalmente no implante intermediário (figura 6). Procedeu-se, portanto, a limpeza de tal prótese com jato de bicarbonato, taças de borracha em baixa rotação e pasta profilática.

**Figura 6**  
Prótese fixa sobre implantes removida e constatação de considerável contaminação na área.

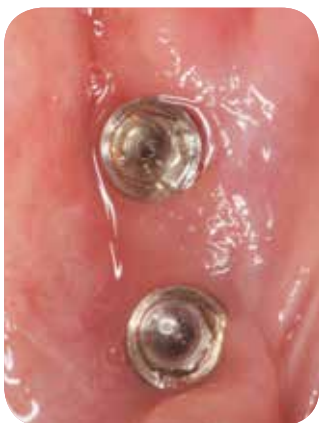
Após isso, foi feito exame clínico da área. Da mesma forma, a área cervical referente aos hexágonos dos implantes estava relativamente contaminada por resíduos, denunciando uma má ou dificuldade de higienização da região. Paciente relatou nunca ter se atido ao fato de ser necessária limpeza cuidadosa na área da prótese e cuidados específicos, conforme orientado na época de instalação da mesma. Mesmo assim, não havia sangramento ou tecido purulento marginal aos implantes (figura 7).

**Figura 7**  
Região mandibular posterior esquerda com implantes instalados – vista oclusal.

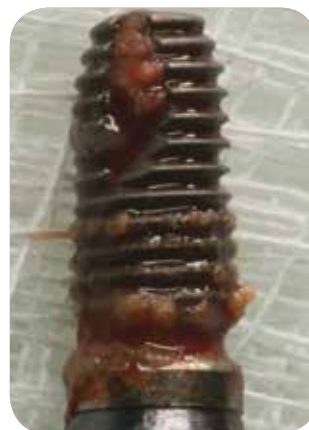
Toda a área foi adequadamente higienizada e, nesse momento, paciente relatou a mesma sensibilidade que havia lhe trazido ao consultório. Procedeu-se, então, teste de percussão nos implantes, os quais apresentaram sintomatologia dolorosa e aspecto sonoro diferente. Nos implantes extremos, mesial e distal, não houve expressão de dor, e o som claro de osseointegração aconteceu. No entanto, no implante intermediário houve relato de dor à percussão e nítido aspecto sonoro de fibrosamento. Além disso, pequena movimentação lateral também pôde ser observada. Concluiu-se, assim, a perda de osseointegração do implante intermediário, o qual foi removido por meio de montador adaptado ao hexágono do mesmo (figura 8).

**Figura 8**  
Implante removido. Veja as áreas de tecido fibroso aderido ao mesmo.

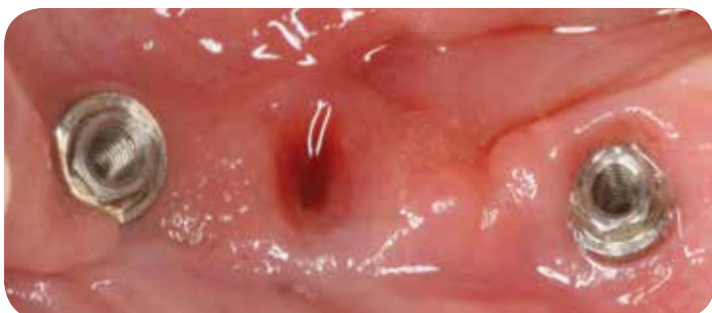
**Figura 9**  
Região mandibular posterior esquerda com implante intermediário removido – vista oclusal.

Imediatamente após a remoção do implante intermediário o sangramento foi contido, e nenhuma sutura na área foi necessária (figura 9). Para que o paciente não ficasse disfuncionado na região, além do prejuízo estético, e pelo fato dos implantes extremos estarem em perfeitas condições, foi realizada a provisionalização da prótese fixa. O orifício referente ao parafuso no elemento intermediário foi selado com resina composta fotopolimerizável, mantendo apenas os hexágonos e área de retenção dos implantes mesial e distal (figura 10). A prótese fixa sobre implantes, que antes era a definitiva, foi instalada novamente sobre os implantes das extremidades, provisoriamente, até que se desse a cicatrização e remodelação óssea na área de remoção do implante intermediário (figuras 11 e 12).

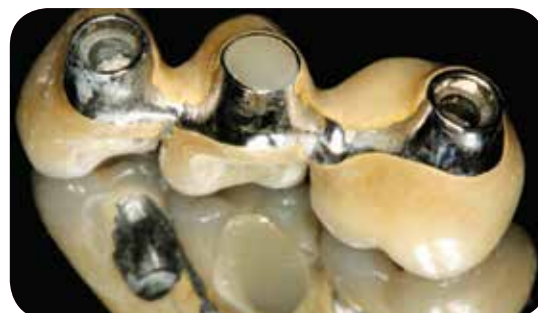
**Figura 10**  
Prótese fixa sobre implantes provisionalizada - orifício referente ao parafuso no elemento intermediário selado com resina composta fotopolimerizável.

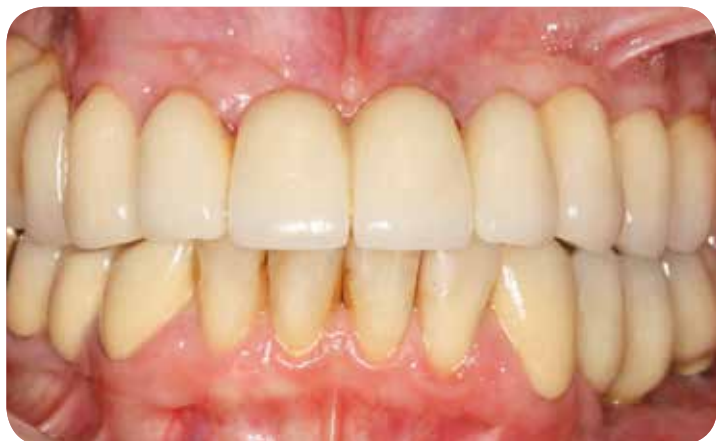
**Figura 11**  
Arcada em oclusão com prótese fixa sobre implantes provisionalizada instalada provisoriamente.

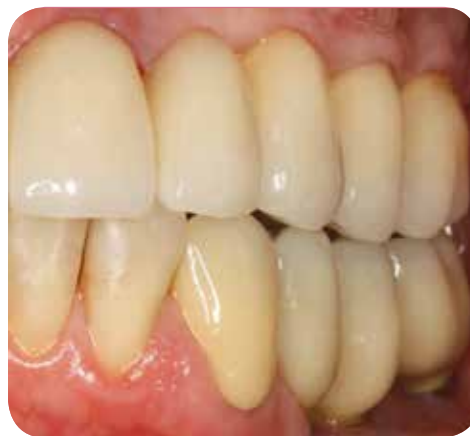
**Figura 12**  
Área específica posterior mandibular esquerda com prótese fixa sobre implantes provisionalizada instalada provisoriamente sobre os implantes das extremidades.

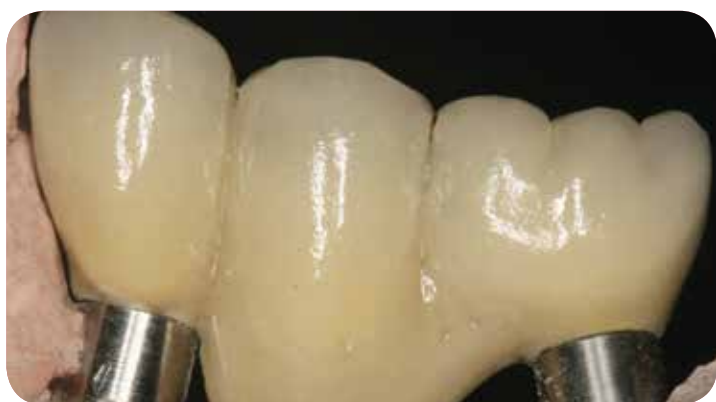
**Figura 13**  
Nova prótese implantossuportada sobre implantes das extremidades - vista vestibular.

Foram esperados três meses de cicatrização da área, tendo ocorrido grande reabsorção, principalmente vertical, na referida região. Assim, o caso ficou impossibilitado de ser reabilitado com um novo implante na área intermediária. Procedeu-se, portanto, a moldagem do caso para realização de nova prótese com pântico (figuras 13 e 14). A prótese foi instalada seguindo todos os preceitos necessários de ajustes e instruções de higiene, manutenção e retornos periódicos (figuras 15 e 16). Foi feita radiografia panorâmica final do caso para documentação e controle (figura 17).

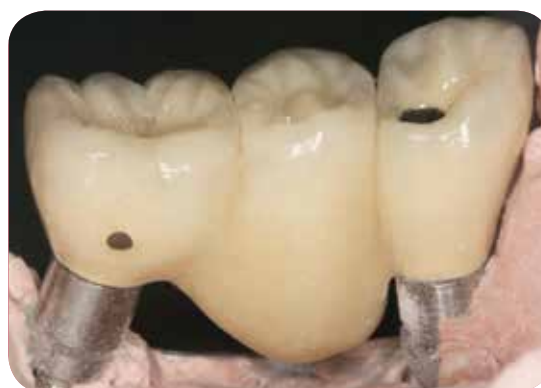
**Figura 14**  
Nova prótese implantossuportada sobre implantes das extremidades - vista lingual.

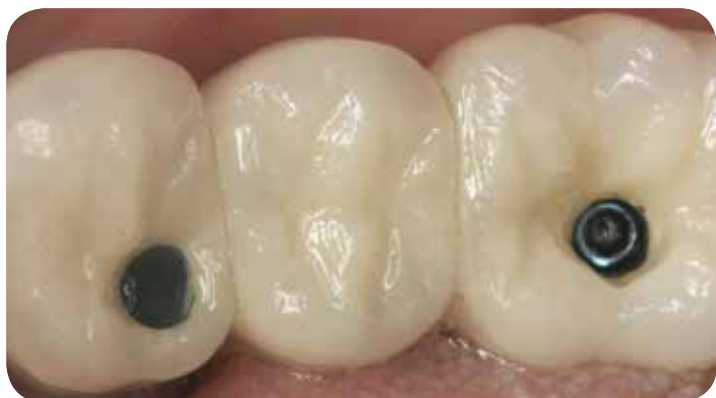
**Figura 15**  
Nova prótese implantossuportada sobre implantes das extremidades - vista oclusal.

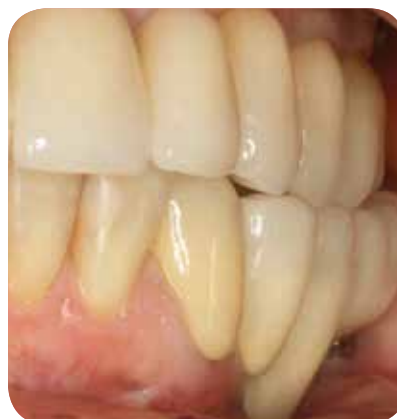
**Figura 16**  
Arcada em oclusão com nova prótese fixa sobre implantes instalada (elemento intermediário em pântico).

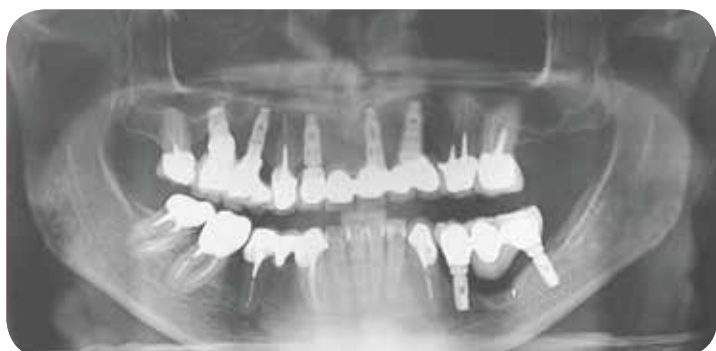
**Figura 17**  
Radiografia panorâmica - final do caso.
